NAPRAWA WEWNĄTRZYSTNA WKŁADÓW Z DWUKRZEMIANU LITU

Postępowanie krok po kroku

W codziennej stomatologii nie ma czasu na eksperymenty, dlatego stomatolodzy jak wszyscy inni wybierają sprawdzone metody. Dr Stefano Daniele, dentysta z Mediolanu (Włochy) wyjaśnia krok po kroku jak wewnątrzustnie naprawić pośrednią rekonstrukcję adhezyjną przy użyciu systemu GLUMA Bond Universal.

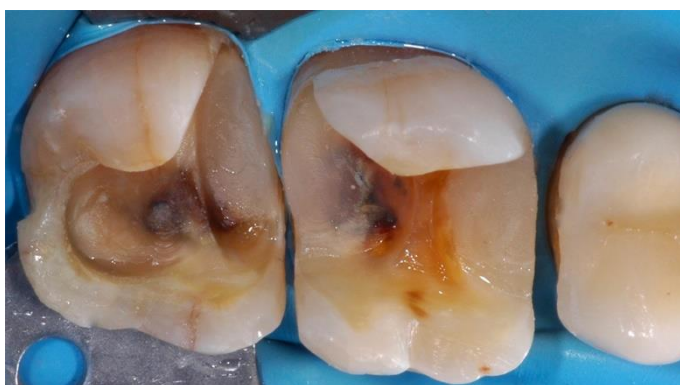
1

W pierwszym etapie ubytki zostały przygotowane pod pośrednie odbudowy adhezyjne. Przed pobraniem wycisków w zębach 16 i 17 wykonano natychmiastowe pokrycie zębiny a następnie odbudowano zrąb zębów przy pomocy kompozytu.

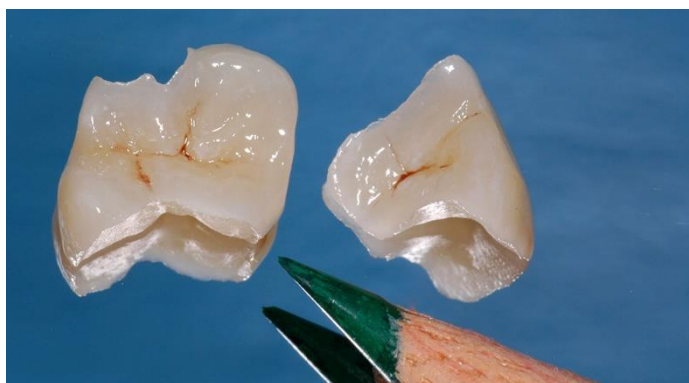
2

W kolejnym kroku wykonano pośrednie odbudowy adhezyjne z dwukrzemianu litu. Ceramika wewnętrznej powierzchni inlay została zewnątrzustnie kondycjonowana przez wytrawienie 5% kwasem fluorowodorowym przez 20 sekund, a następnie została pokryta silanem.

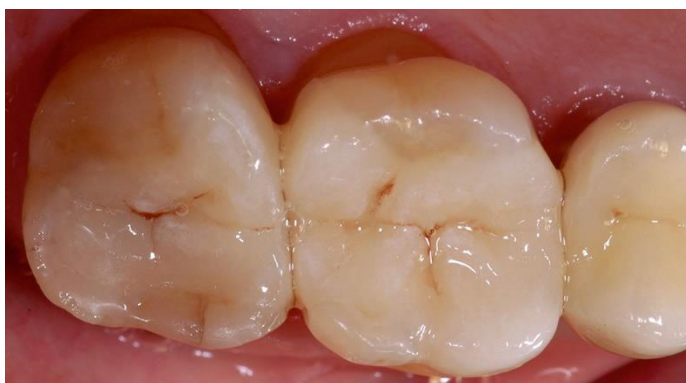
3

Kontrola po tygodniu od cementownia adhezyjnego inlay z dwukrzemianu litu.

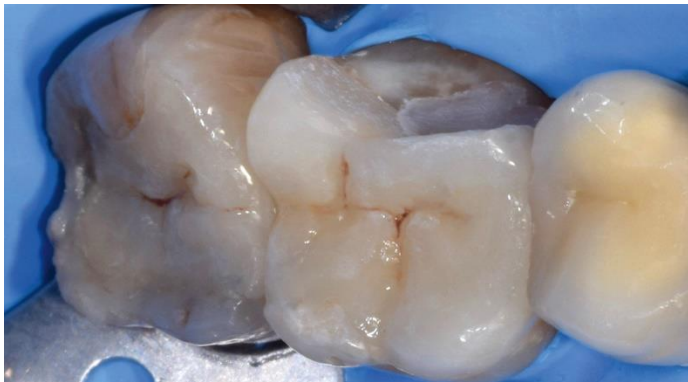
4
Niestety, po 3 latach ściana podniebienna zęba 16 uległa złamaniu. Przed przystąpieniem do naprawy uszkodzonej rekonstrukcji zaizolowano pole zabiegowe przy pomocy koferdamu.

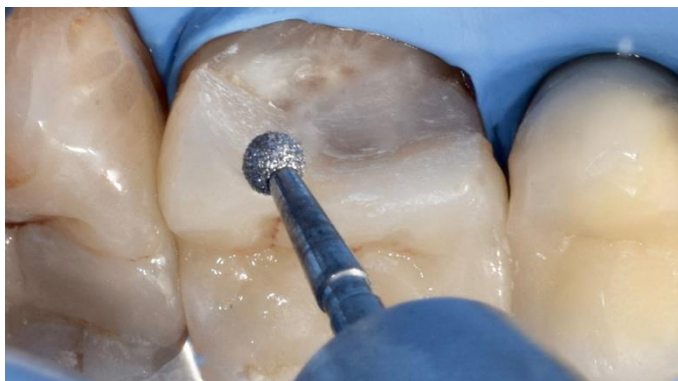
5

Przy pomocy wiertła z nasypem diamentowym zmatowiono powierzchnię złamania obejmującą tkanki zęba oraz część pośredniej rekonstrukcji z dwukrzemianu litu.

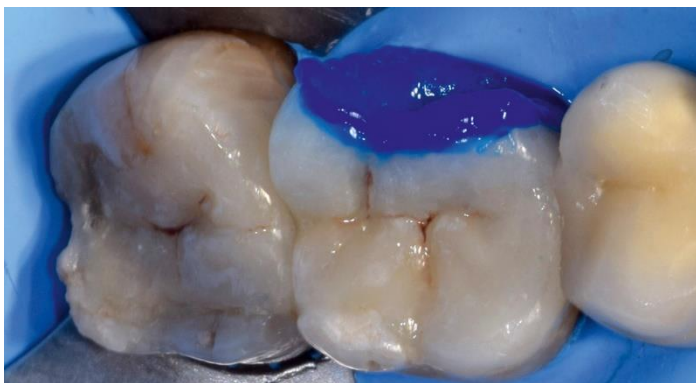
6
Następnie wytrawiono i oczyszczono tkanki zęba oraz powierzchnię dwukrzemianu litu przy pomocy kwasu ortofosforowego (GLUMA Etch 35 gel). Powierzchnie zostały spłukane wodą.

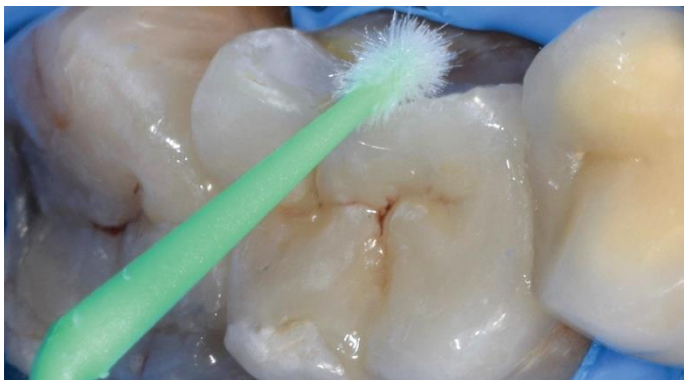
7

Kolejno wykonano silanicję powierzchni dwukrzemianu litu przy pomocy GLUMA Ceramic Primer. W czasie wykonywania tego kroku ważne jest aby nie pokryć Primerem odsłoniętej zębiny. Primer został osuszony przy pomocy powietrza przez 20 sekund.

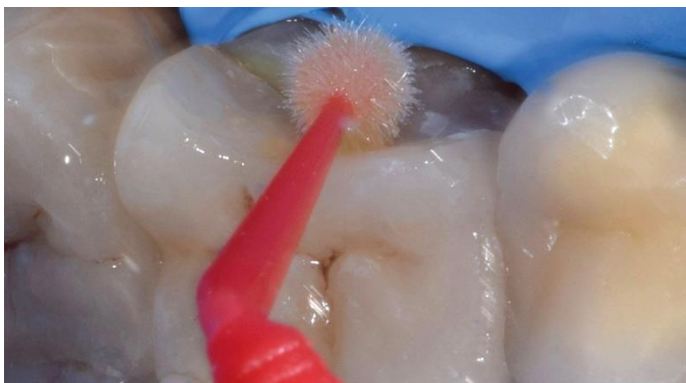
8

W kolejnym kroku powierzchnia zęba oraz powierzchnia dwukrzemianu litu zostały pokryte GLUMA Bond Universal. Po 20 sekundowej aktywnej aplikacji system wiążący został osuszony przy pomocy powietrza do momentu aż powietrze nie powodowało ruchu warstwy systemu wiążącego.

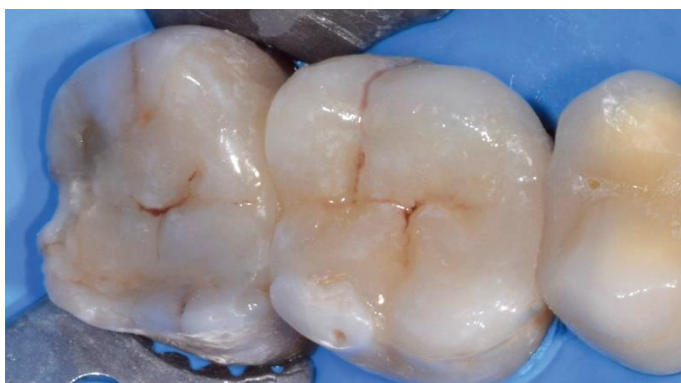
9

Na końcu złamany fragment ściany podniebiennej zęba został odbudowany przy pomocy trzech porcji kompozytu Charisma Diamond. Odbudowa została zakończona i wypolerowana.
